工事概要

先月までの実績工事進捗率

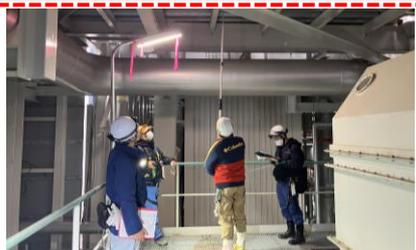
2号ボイラ消防検査

2号ボイラ内で潤滑油の使用を開始するにあたり、消防設備が万全であることを確認して、横須賀市消防局に許可いただきました。

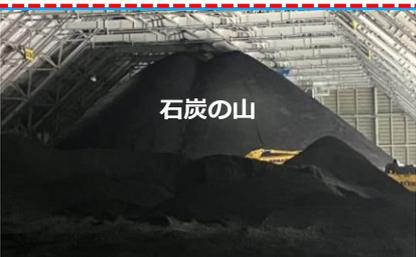
石炭の山

石炭貯蔵建屋

船から受け入れた石炭は、風による飛散防止と、天候の影響を受けないように建物の中に保管しています。保管している石炭の山の高さは約18mになります。

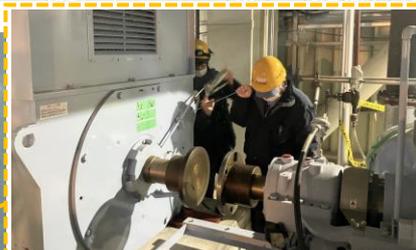
給水関係モータ試運転

ボイラへ水を送るポンプのモータが正常に回転することを確認しました。金属の棒を耳に当てて異音がないかを確認しています。

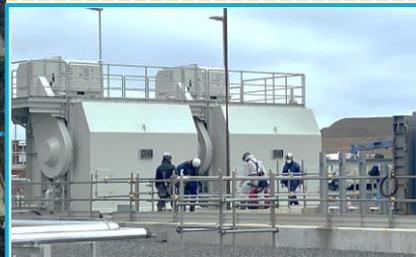
2号海水スクリーン試運転

海水中に含まれるゴミを取り除く大型スクリーンの試運転を行いました。取り込んだ海水はタービンで仕事を終えた蒸気の冷却に使用されます。
